6. Система информации на объекте
МБУДО «Арт-Центр» г. Находка, 692930, Приморский край, г. Находка, ул. Бокситогорская, 8

I Результаты обследования:

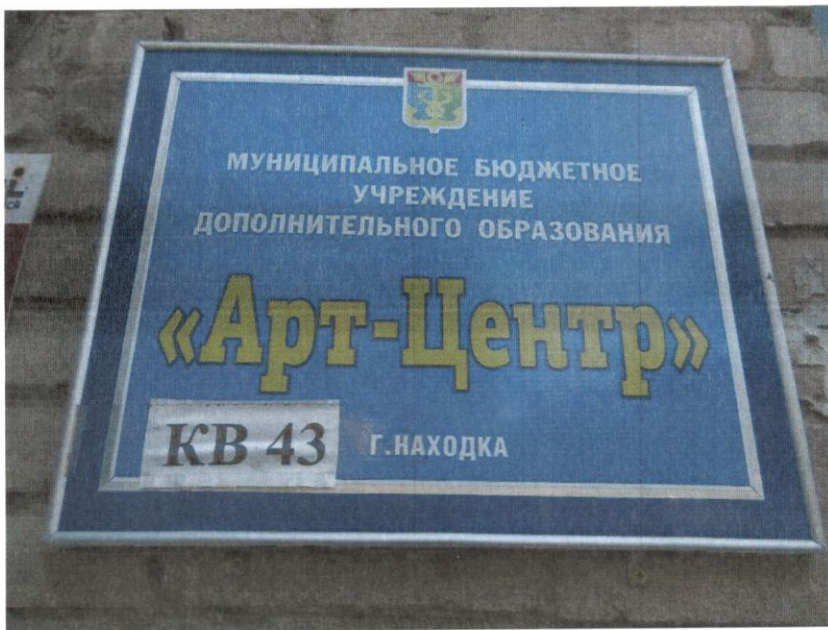
Фото 6.1

6.1	Визуальные средства	есть		6.1-6.2	Отсутствуют визуальные средства информации на путях движения и перед зонами оказания услуг, доступные для инвалидов по зрению.	К,О,С, Г,У	Обустроить после входа в здание визуальную схему зон оказания услуг и санитарно-гигиенических помещений, доступных для инвалидов. Разместить пиктограммы на путях движения инвалидов внутри здания (на стене со стороны дверной ручки, на высоте 1,35 м по нижнему краю пиктограммы).	Текущий ремонт

ВНД (С), т.к. полностью отсутствует тактильная информация, а также информаторы и пиктограммы на путях движения

Для адаптации зоны необходимо обустроить после входа в здание визуальную схему зон оказания услуг и санитарно-гигиенических помещений, доступных для инвалидов. Разместить пиктограммы на путях движения инвалидов внутри здания (на стене со стороны дверной ручки, на высоте 1,35 м по нижнему краю пиктограммы). Обустроить кнопку вызова помощника. Обустроить мнемосхему не далее 4 м от входа по правой стороне. Организовать оказание ситуативной помощи инвалидам с нарушением зрения со стороны сотрудника учреждения на путях движения внутри здания. Обустроить рядом входом в здание табличку с информацией об учреждении и графике его работы, дублированной шрифтом Брайля.
