1. Территория, прилегающая к зданию (участок)
МБУДО «Арт-Центр» г. Находка, 692930, Приморский край, г. Находка, ул. Спортивная, 17

I Результаты обследования:

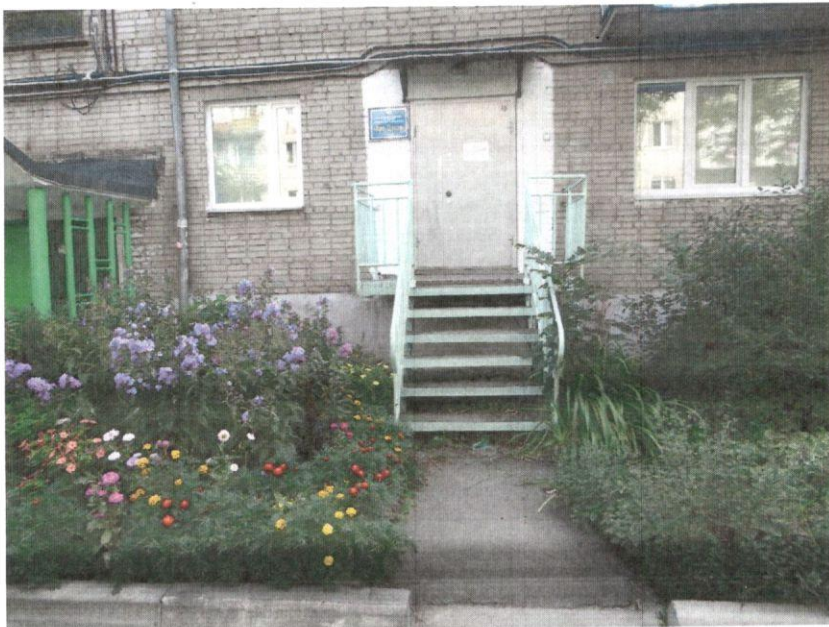
Фото 1.1

1.1	Вход (входы) на территорию	нет			-	-	-	-
1.2	Путь (пути) движения на территории	есть		1.1	Ширина дорожки, ведущей к лестнице перед входом в здание, менее 1,5 м, перед выходом на проезжую часть отсутствуют наземные предупреждающие тактильные указатели.	К С	Увеличить ширину дорожки, ведущей к лестнице перед входом в здание, до не менее 1,5 м. Обустроить перед выходом на проезжую часть наземные предупреждающие тактильные указатели с контрастной нескользящей поверхностью.	Текущий ремонт

Для адаптации зоны необходимо увеличить ширину дорожки, ведущей к лестнице перед входом в здание, до не менее 1,5 м. Обустроить перед выходом на проезжую часть наземные предупреждающие тактильные указатели с контрастной нескользящей поверхностью. Обратиться в органы местного самоуправления по вопросу обустройства не далее 50 м от входа в здание парковочных мест для инвалидов и их обозначения дорожным знаком «Парковка» с табличкой «Инвалид», а также специальной дорожной разметкой на асфальте. Предусмотреть не менее одного места с размерами 3,6х6,0 м для инвалидов, передвигающихся на кресле-коляске.
